DATOS DE LA MUESTRA	
NOMBRE INSTALACIÓN	Playa de Peñíscola
DESCRIPCIÓN	Playas
DIRECCIÓN	Playa de Peñíscola
POBLACIÓN	12598 Peñíscola (Castellón)
RECOGIDA POR	MicroAmbiente
TÉCNICO/HORA	Elena Montoya 9:15
FECHA MUESTREO	miércoles, 19 de julio de 2017
FECHA RECEPCIÓN	miércoles, 19 de julio de 2017
FECHA INICIO	miércoles, 19 de julio de 2017
FECHA FÍN	junes, 31 de julio de 2017

Análisis de Superficies.

### RESUMEN GENERAL

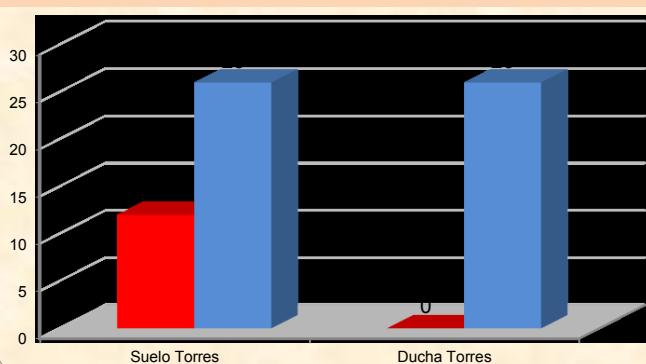
#### Estado de las Torres de Duchas Analizadas.

■ N° muestras tomadas ■ N° de muestras mal

Los puntos que están fuera del límite establecido suponen un resultado superior al 10% de las muestras analizadas por lo que se recomienda tomar medidas correctoras inmediatas a fin de desinfectar las zonas afectadas.

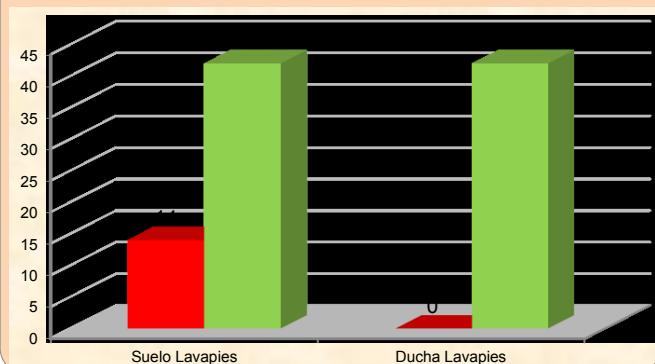
#### Estado de los Lavapiés Analizados.

■ N° muestras tomadas ■ N° de muestras mal

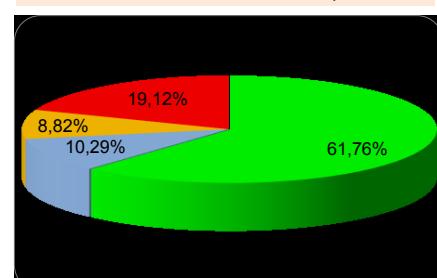
#### Valoración de la Calidad de las Superficies

Total muestras analizadas agrupadas según su desinfección

■ Óptima ■ Buena ■ Aceptable ■ Mejorable
